## TECO TECH

Equilibradoras con bloqueo electromecánico:  
Actualización del tipo de tornillo de fijación del anclaje  
del embrague

N. 02 28/07/2025

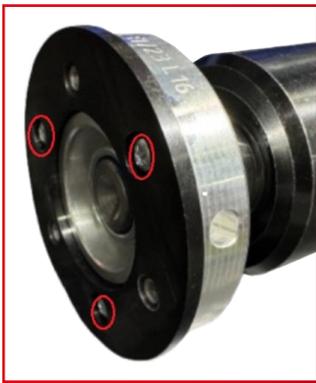
En el constante esfuerzo por mejorar nuestros productos, se ha realizado una modificación en el tipo de tornillo utilizado para fijar el anclaje del embrague al vástago de aluminio, en los modelos de equilibradoras equipadas con bloqueo electromecánico

▶ **A partir de julio de 2025**, los tornillos allen M3x5 (Código 4-146283) fueron **sustituídos por tornillos Phillips M3x8 (Código 2-02908)**, sin arandelas.

Esta elección **permite un agarre más eficaz y un mayor par de apriete, mejorando la estabilidad de la fijación** a lo largo del tiempo.

**En algunas máquinas** fabricadas entre octubre de 2024 y junio de 2025, **se ha detectado en raras ocasiones un posible aflojamiento de los tornillos originales**, lo que puede generar interferencias con el embrague y comprometer la repetibilidad de la medición.

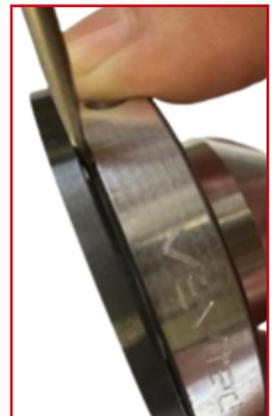
Comprobar el apriete de los tres tornillos M3x5 (Código 4-146283), situados a 120° en el anclaje del embrague.

- ▶ **Sustituirlos por tornillos M3x8** (código 2-02908), sin arandelas, aplicando fijador de roscas tipo Loctite 270 o equivalente.
- ▶ **Comprobar que el anclaje** no esté pegado al vástago. En tal caso, proceder con precaución al desprendimiento y completar la reparación utilizando un destornillador plano (ver ejemplo al margen).
- ▶ **Como alternativa**, si los tornillos originales están en buen estado, es posible reutilizarlos, asegurando su correcto apriete mediante fijador de roscas.
