Équilibreuse à serrage électromécanique  
Mise à jour type de vis de fixation ancre d'embrayage

N. 02 28/07/2025

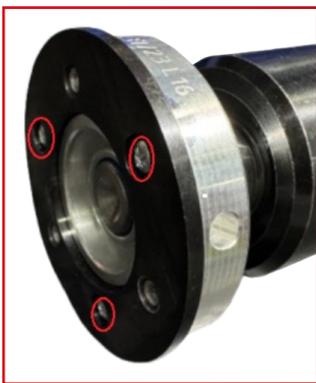
Dans un souci constant d'amélioration de nos produits, une modification a été apportée au type de vis **utilisé pour fixer l'ancre d'embrayage à l'extrémité en aluminium, dans les modèles d'équilibreuse** équipés de serrage électromécanique.

▶ **À partir de juillet 2025**, les vis Allen M3x5 (code 4-146283) ont été **remplacées par des vis Phillips M3x8 (code 2-02908)**, sans rondelles.

La vis choisie **permet une prise plus efficace et un couple de serrage plus élevé, améliorant ainsi la stabilité de fixation** dans le temps.

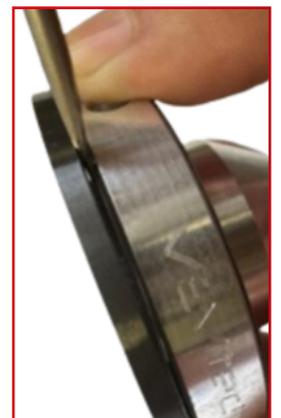
**Sur certaines machines** produites entre octobre 2024 et juin 2025, **un possible desserrage des vis d'origine a été constaté dans de rares cas**, ce qui peut générer des interférences avec l'embrayage et affecter la répétabilité de la mesure.

Vérifier le serrage des trois vis M3x5 (code 4-146283), situées à 120 ° sur l'ancre d'embrayage.

- ▶ **Les remplacer par des vis M3x8** (code 2-02908), sans rondelles, en appliquant du frein filet comme la Loctite 270 ou produit équivalent.
- ▶ **Vérifier que l'ancre** n'est pas collée à l'extrémité. Si c'est le cas, procéder avec précaution pour détacher et terminer le rétablissement en utilisant un tournevis plat (voir exemple ci-contre).
- ▶ **Si les vis d'origine ne sont pas endommagées**, elles peuvent être réutilisées, en veillant à les serrer correctement à l'aide d'un frein filet.
